**LAVORI DI EFFICIENTAMENTO ENERGETICO
E MESSA A NORMA DELLA SCUOLA PRIMARIA
"BRUNO BUOZZI" - LOTTO 2**

**RELAZIONE TASSELLI
DI INDAGINE STRATIGRAFICA**

Comune di Brandizzo (TO)
Scuola Bruno Buozzi
**Relazione tecnica dei tasselli di indagine
stratigrafica con proposta cromatica dei corridoi
interni.**

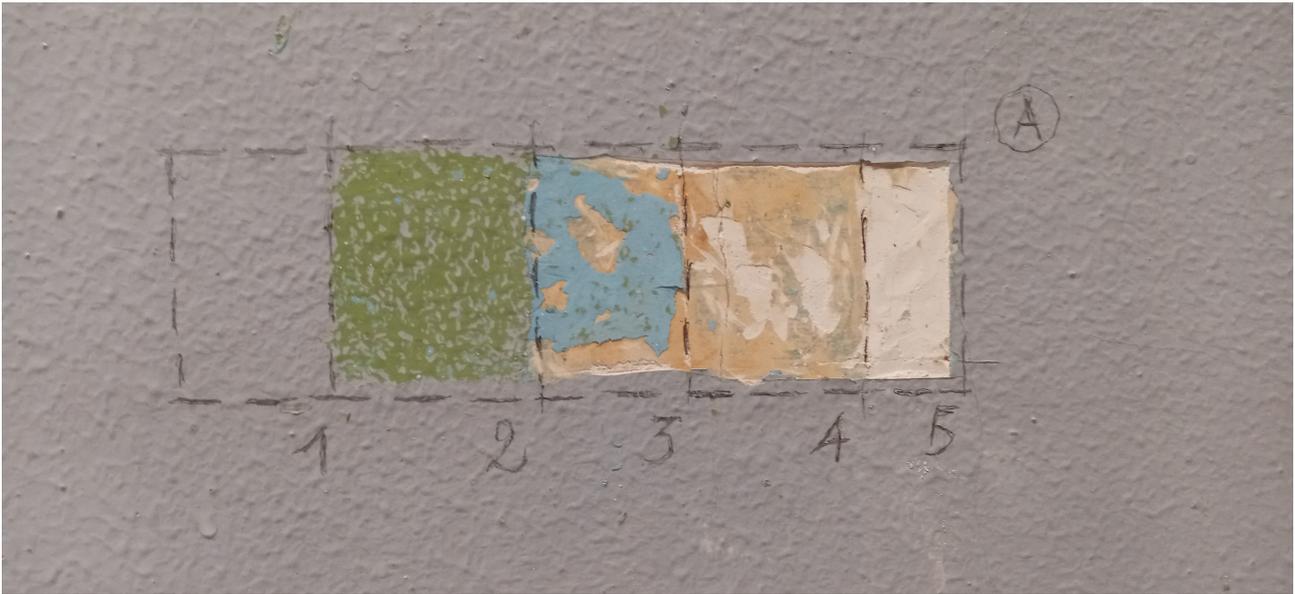
Tassello A : Eseguito su parete interna corridoio piano terreno. Zoccolatura.

- Strato 1: Tinteggio eseguito con smalto acrilico lucido di colore grigio con effetto a “buccia d’arancia”. In buono stato di conservazione.
- Strato 2: Tinteggio eseguito con idropittura acrilica di colore verde bosco in buono stato di Conservazione.
- Strato 3: Tinteggio eseguito con idropittura acrilica di colore blu cobalto in pessimo stato di Conservazione e in fase di distacco.
- Strato 4: Tinteggio eseguito con colore a tempera di colore rosato cipria.
- Strato 5: Rasatura di supporto murario.

I tasselli sono stati eseguiti su tre differenti supporti: per individuare il colore originale delle pareti sono stati eseguiti su zoccolatura e parte alta dei due corridoi di accesso alle aule, sia al piano terreno che al primo piano. Osservando i tasselli A e AV, eseguiti sulla zoccolatura, sono stati riscontrati quattro diversi interventi di tinteggio che vanno dall'intervento attuale in grigio/carta da zucchero al piu' antico e coevo della costruzione dell'edificio che è di colore rosa cipria. Le pareti presentano un diverso ciclo di interventi, i tasselli AI e AVI presentano un attuale tinteggio grigio chiaro che occulta altri due strati di cui l'ultimo è un rosa cipria chiaro.

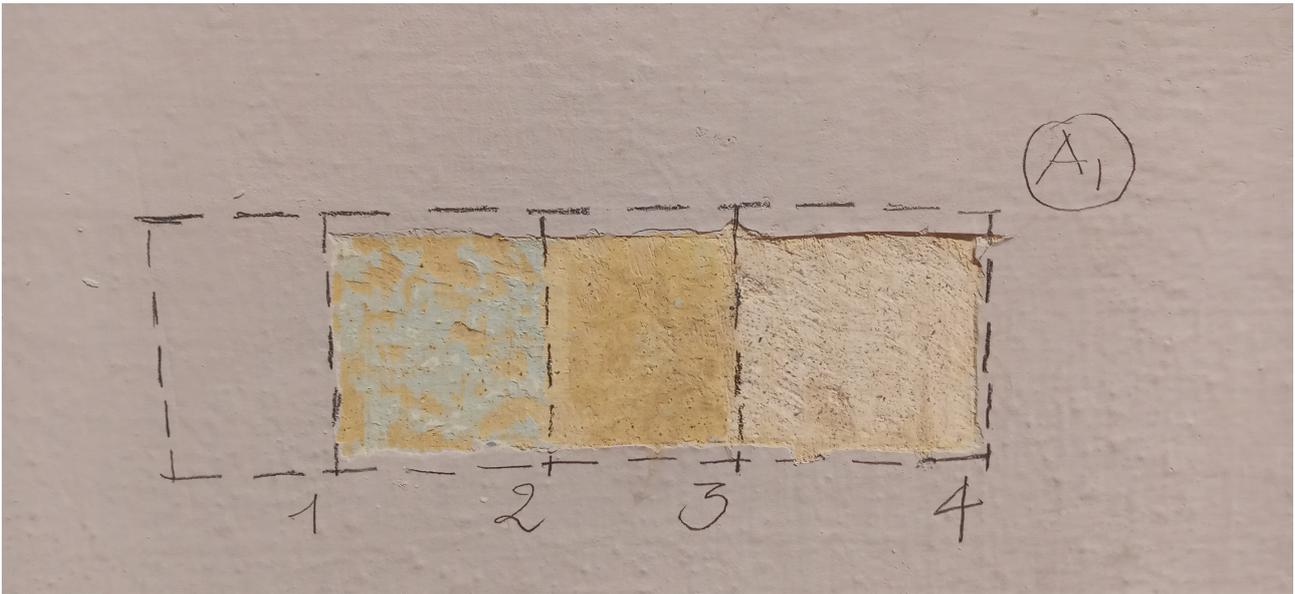
Tassello AI: Eseguito su parete interna corridoio al piano terreno.

Strato 1: Tinteggio eseguito con idropittura acrilica di colore grigio chiaro. In buono stato di conservazione.

Strato 2: Tracce di tinteggio eseguito con idropittura a tempera di colore blu cobalto chiaro in pessimo stato di conservazione.

Strato 3: Tinteggio eseguito con idropittura a tempera di colore rosa cipria chiaro in buono stato di conservazione.

Strato 4: Rasatura di supporto murario.

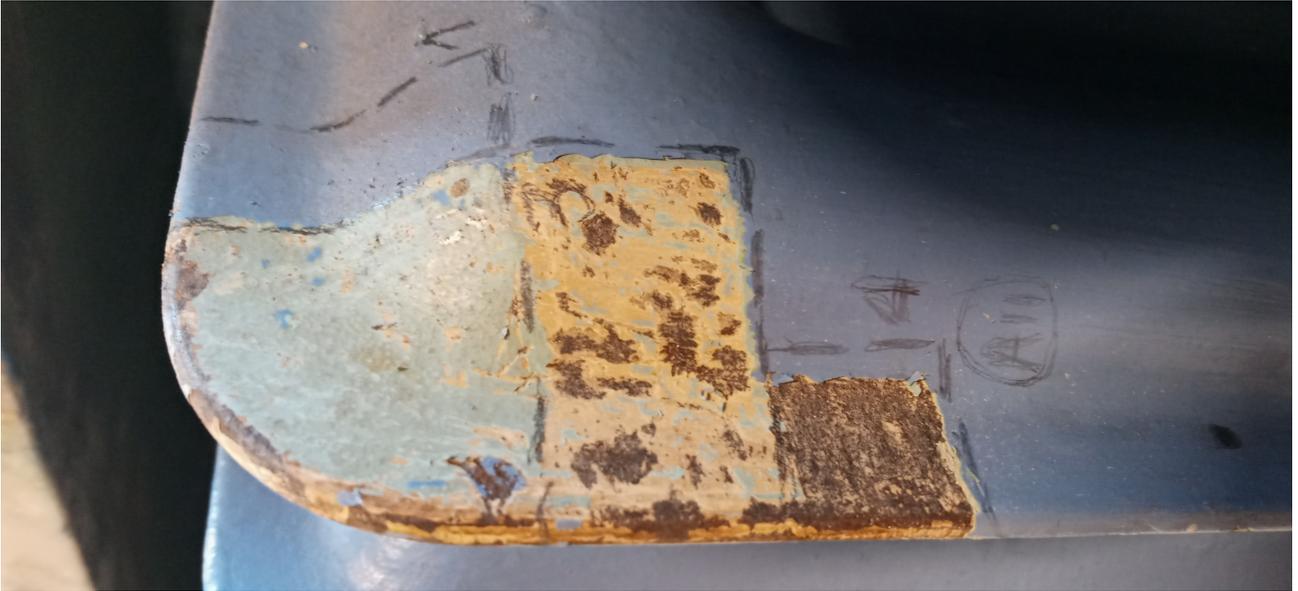
Tassello AII: Eseguito su termosifone al piano terreno.

Strato 1: Tinteggio eseguito con smalto acrilico lucido di colore grigio/carta da zucchero. In buono stato di conservazione.

Strato 2: Tinteggio eseguito con idropittura acrilica di colore verde chiaro in buono stato di Conservazione.

Strato 3: Tinteggio eseguito con idropittura acrilica di colore rosato cipria.

Strato 4: Supporto metallico.

I termosifoni presentano attualmente una coloritura a smalto lucido di colore grigio/carta da zucchero che si allinea con il colore attuale della zoccolatura al di sotto della quale sono stati riscontrati un verdino e infine un rosa cipria scuro, tasselli AII e AVII.

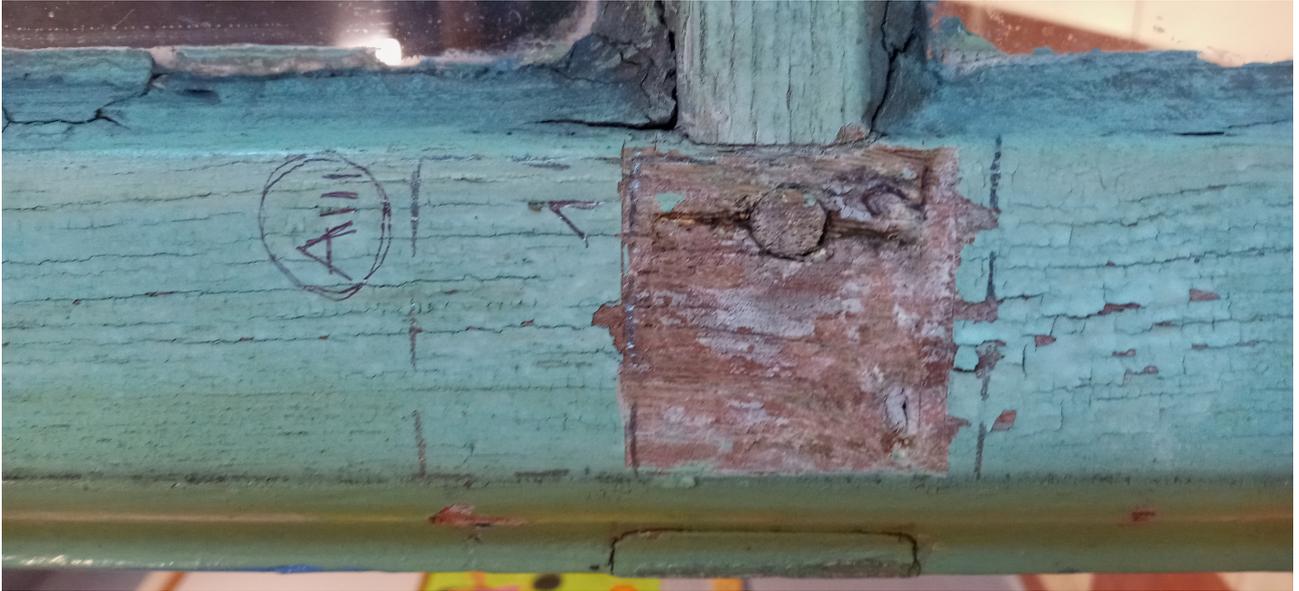
Tassello AIII: Eseguito su serramento lato esterno al piano terreno.

Strato 1: Tinteggiatura eseguita con idropittura per esterni di colore verdino chiaro in pessimo stato di conservazione e con evidenti fasi di distacco.

Strato 2: Supporto ligneo.

Gli infissi presentano un diverso intervento di manutenzione, sulla parte esterna, tasselli AIII e AVIII, si è registrato un unico intervento di tinteggiatura eseguito con un verdino attualmente dilavato e in fase di distaccamento; la parte interna, tasselli AIV e AIX, è stata trattata e ridipinta piu' volte per agevolare l'accordo cromatico con termosifoni e zoccolatura, presenta attualmente un colore a smalto lucido di colore grigio/carta da zucchero al di sotto del quale troviamo un verdino e un color terra d'ombra naturale chiara eseguita nel periodo di costruzione dell'edificio e coevo come impianto cromatico degli interventi con rosa cipria e rosa cipria chiaro tipico dell'epoca. In questo caso si propone di unificare il colore della parte interna ed esterna proponendo un terra d'ombra naturale chiara.

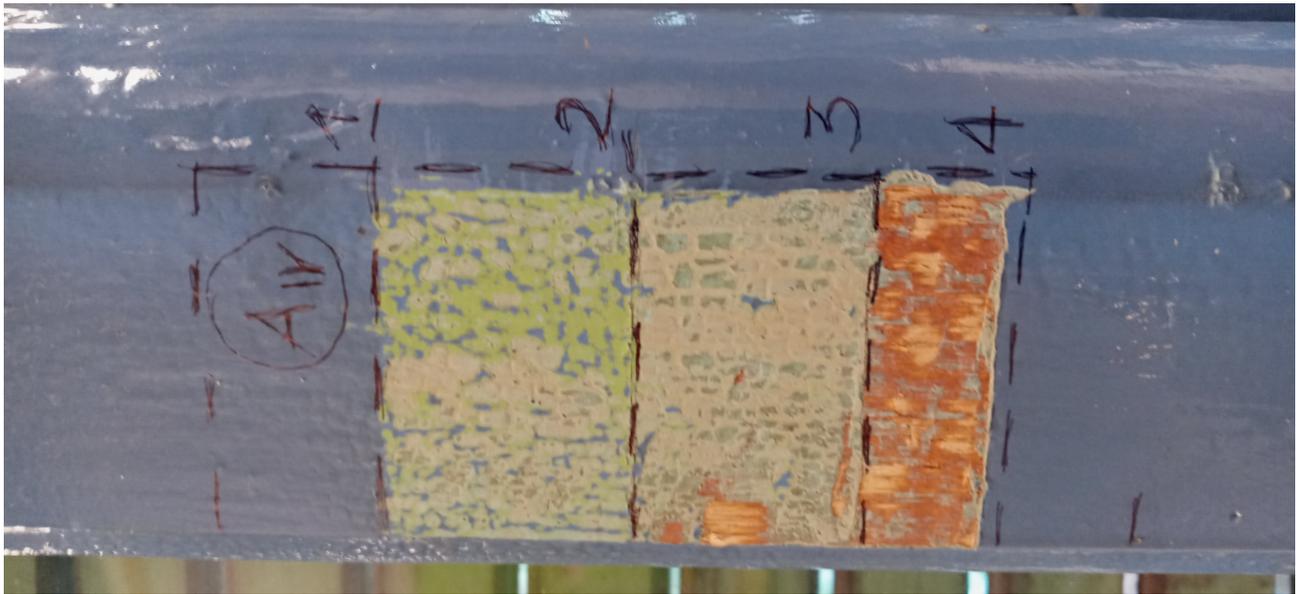
Tassello AIV: Eseguito su serramento al piano terreno. Parte interna.

Strato 1: Tinteggio eseguito con smalto acrilico lucido di colore grigio/carta da zucchero. In buono stato di conservazione.

Strato 2: Tinteggio eseguito con idropittura acrilica di colore verde chiaro in pessimo stato di conservazione.

Strato 3: Tinteggio eseguito con idropittura acrilica di colore terra d'ombra naturale chiara.

Strato 4: Supporto ligneo.

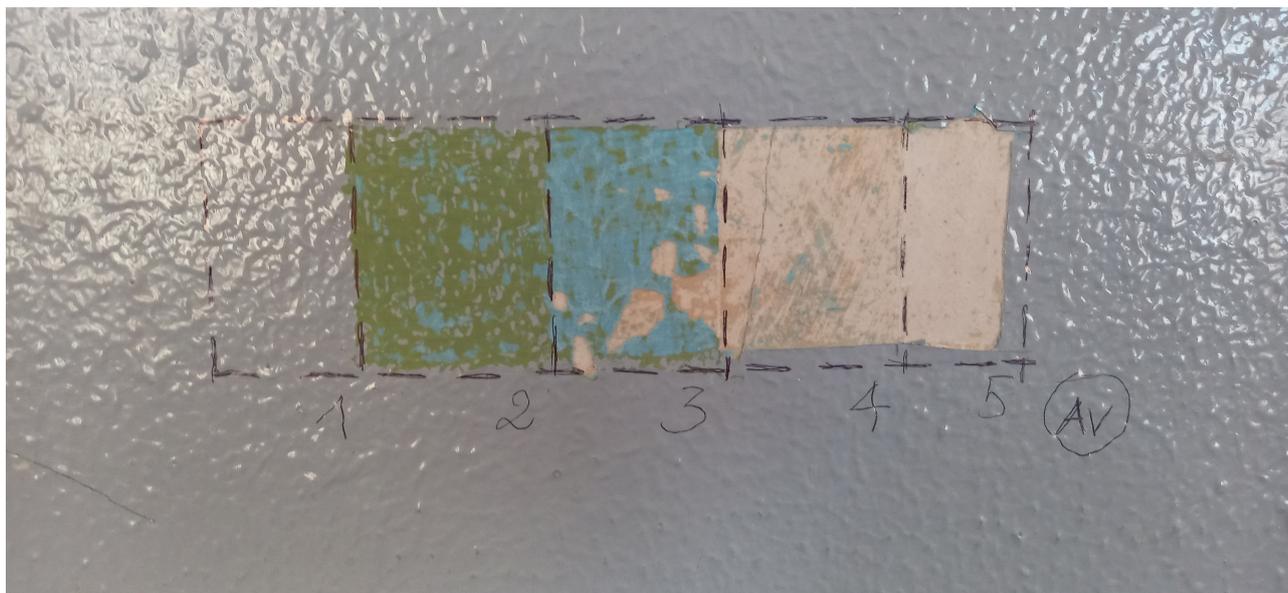
Tassello AV: Eseguito sulla parete del corridoio nella parte della zoccolatura. Primo piano.

Strato 1: Tinteggio eseguito con smalto acrilico lucido di colore grigio con effetto a “buccia d’arancia”. In buono stato di conservazione.

Strato 2: Tinteggio eseguito con idropittura acrilica di colore verde bosco in buono stato di Conservazione.

Strato 3: Tinteggio eseguito con idropittura acrilica di colore blu cobalto in pessimo stato di conservazione.

Strato 4: Tracce di tinteggio eseguito con colore a tempera di colore rosato cipria.

Strato 5: Rasatura di supporto murario.

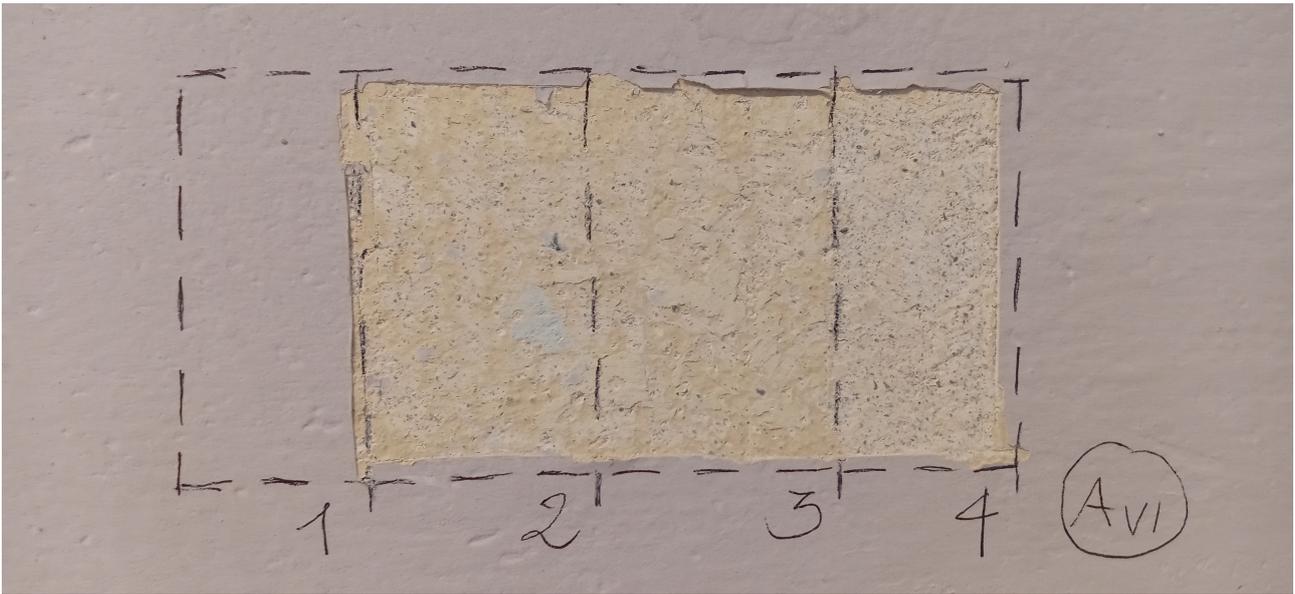
Tassello AVI: Eseguito su parete parte alta del corridoio al primo piano.

Strato 1: Tinteggio eseguito con idropittura acrilica di colore grigio chiaro. In buono stato di conservazione.

Strato 2: Poche tracce di tinteggio eseguito con idropittura a tempera di colore blu cobalto chiaro in pessimo stato di conservazione.

Strato 3: Tinteggio eseguito con idropittura a tempera di colore rosa cipria chiaro in pessimo stato di conservazione.

Strato 4: Rasatura di supporto murario.

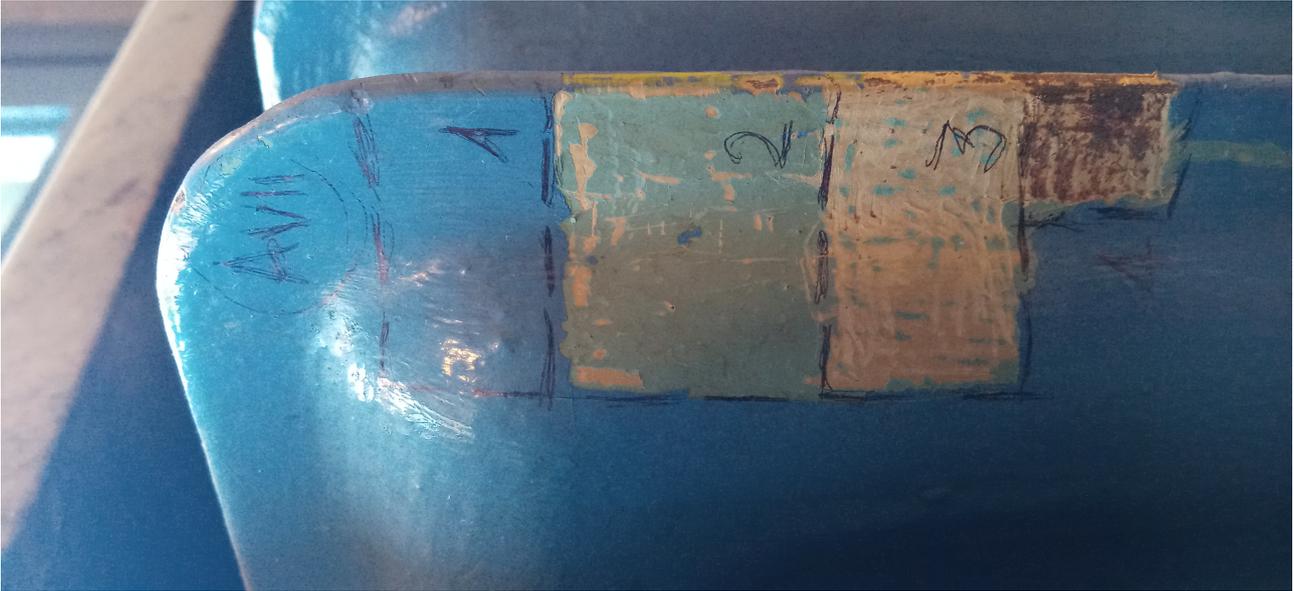
Tassello AVII: Tassello eseguito sul termosifone al primo piano.

Strato 1: Tinteggio eseguito con smalto acrilico lucido di colore grigio/carta da zucchero. In buono stato di conservazione.

Strato 2: Tinteggio eseguito con idropittura acrilica di colore verde chiaro in buono stato di Conservazione.

Strato 3: Tinteggio eseguito con idropittura acrilica di colore rosato cipria.

Strato 4: Supporto metallico.

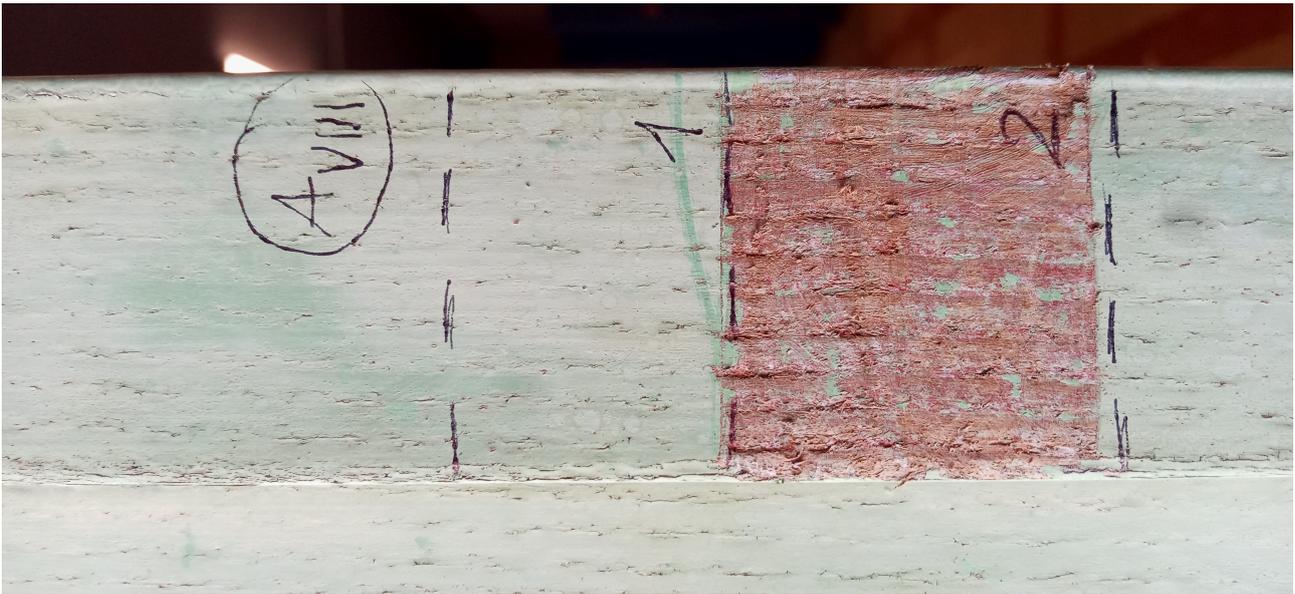
Tassello AVIII: Tassello eseguito sulla finestra lato esterno al primo piano.

Strato 1: Tinteggiatura eseguita con idropittura per esterni di colore verdino chiaro in pessimo stato di conservazione notevolmente scolorita e con evidenti fasi di distacco.

Strato 2: Supporto ligneo.

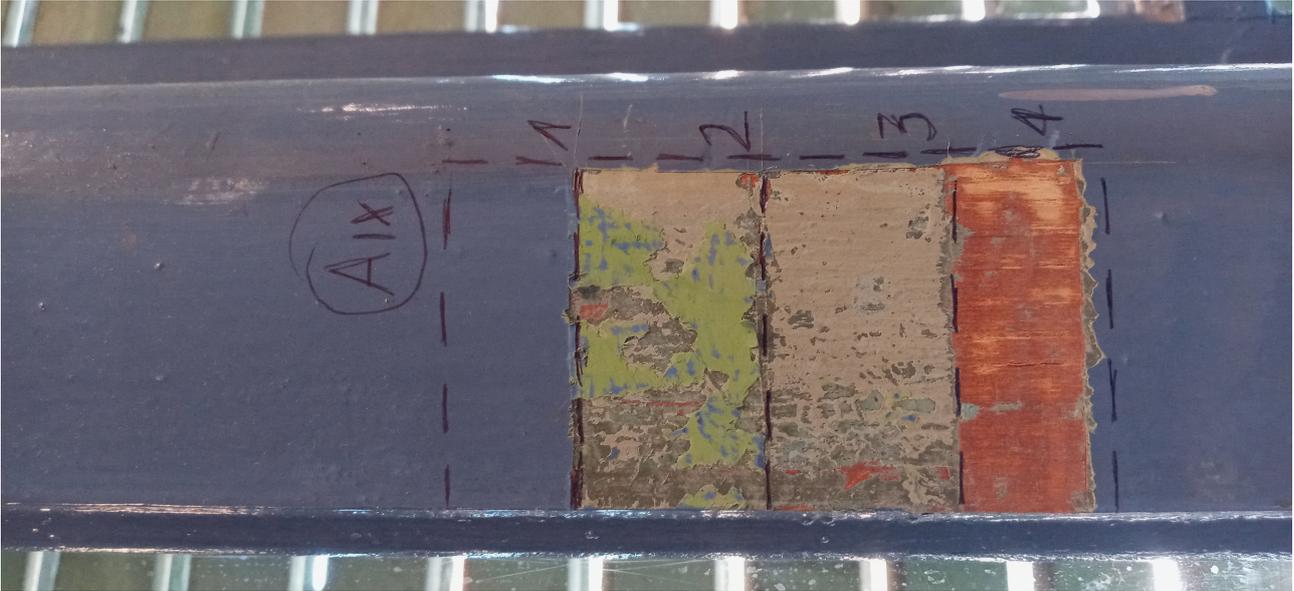
Tassello AIX: Tassello eseguito sulla parte interna della finestra al primo piano.

Strato 1: Tinteggio eseguito con smalto acrilico lucido di colore grigio/carta da zucchero. In buono stato di conservazione.

Strato 2: Tinteggio eseguito con idropittura acrilica di colore verde chiaro in pessimo stato di conservazione.

Strato 3: Tinteggio eseguito con idropittura acrilica di colore terra d'ombra naturale chiara.

Strato 4: Supporto ligneo.

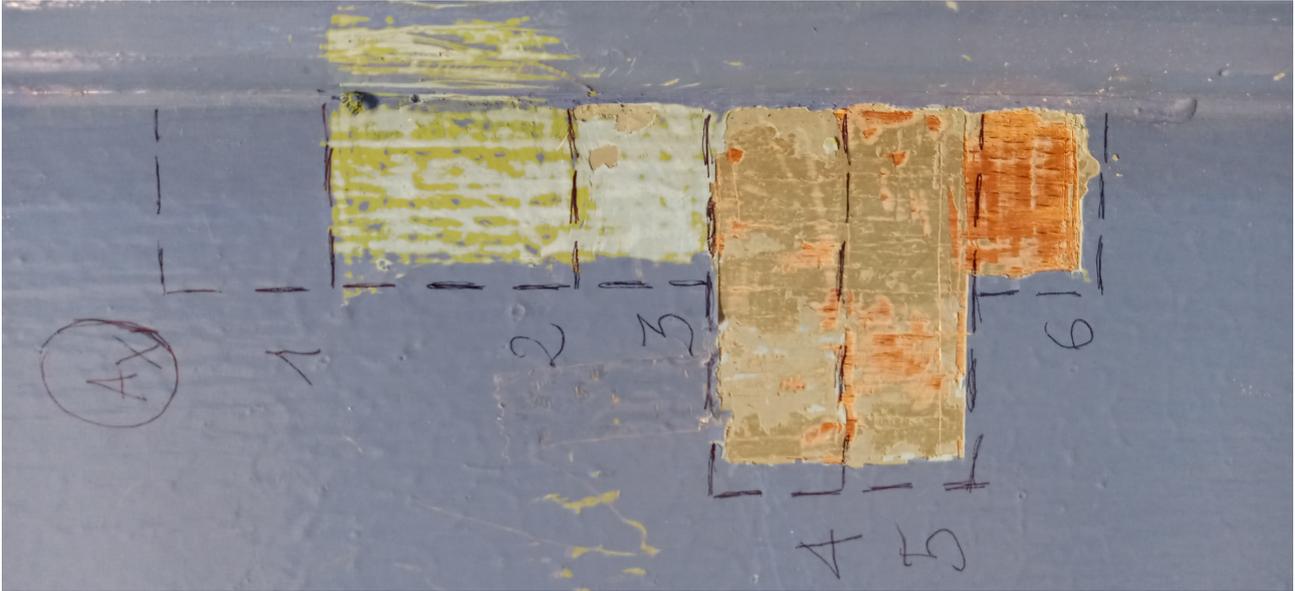
Tassello AX: Eseguito sulla porta di ingresso alle aule al primo piano (sfondato interno).

Strato 1: Tinteggio eseguito con smalto acrilico lucido di colore grigio/carta da zucchero. In buono stato di conservazione.

Strato 2: Tinteggio eseguito con idropittura acrilica di colore verde chiaro in pessimo stato di conservazione.

Strato 3: Tinteggio eseguito con idropittura acrilica di colore azzurro chiaro.

Strato 4: Tinteggio eseguito con idropittura di colore terra d'ombra naturale chiara.

Strato 5: Base per il tinteggio eseguito allo strato 4.

Strato 6: Supporto ligneo.

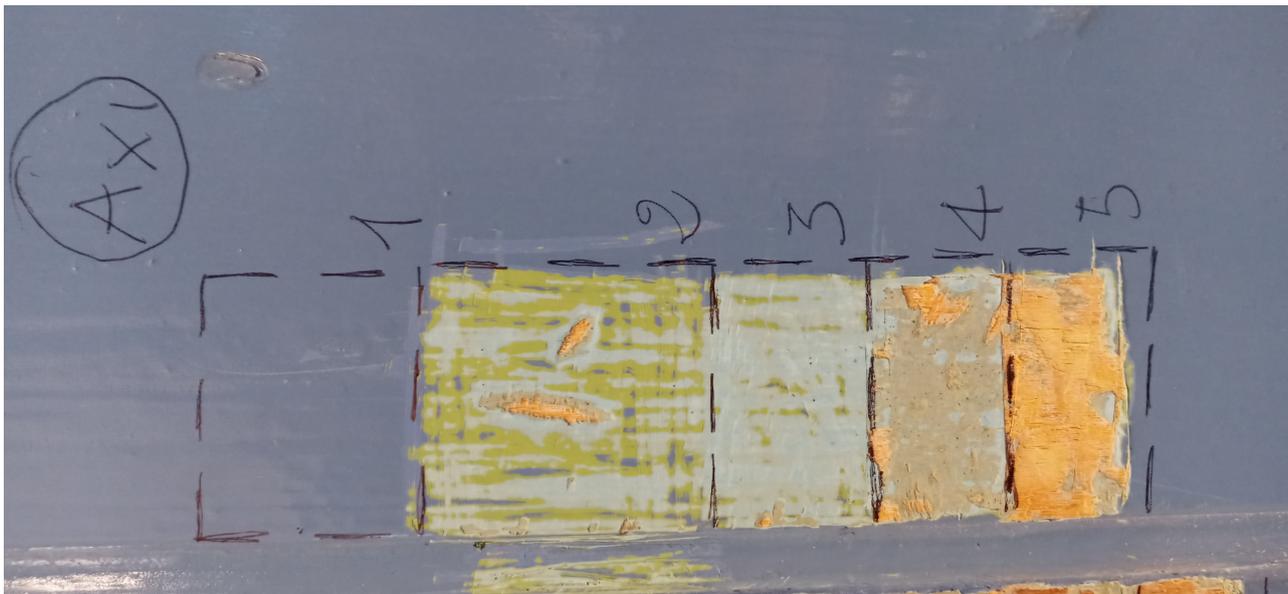
Tassello AXI: Eseguito sulla porta di ingresso alle aule al primo piano (cornice).

Strato 1: Tinteggio eseguito con smalto acrilico lucido di colore grigio/carta da zucchero. In buono stato di conservazione.

Strato 2: Tinteggio eseguito con idropittura acrilica di colore verde chiaro in pessimo stato di conservazione.

Strato 3: Tinteggio eseguito con idropittura acrilica di colore azzurro chiaro.

Strato 4: Tinteggio eseguito con idropittura di colore terra d'ombra naturale chiara.

Strato 5: Supporto ligneo.
