**COMUNE DI BRANDIZZO**

**LAVORI DI EFFICIENTAMENTO ENERGETICO  
E MESSA A NORMA DELLA SCUOLA PRIMARIA  
"BRUNO BUOZZI" - LOTTO 2**

**PROGETTO ESECUTIVO**

**RELAZIONE GENERALE**

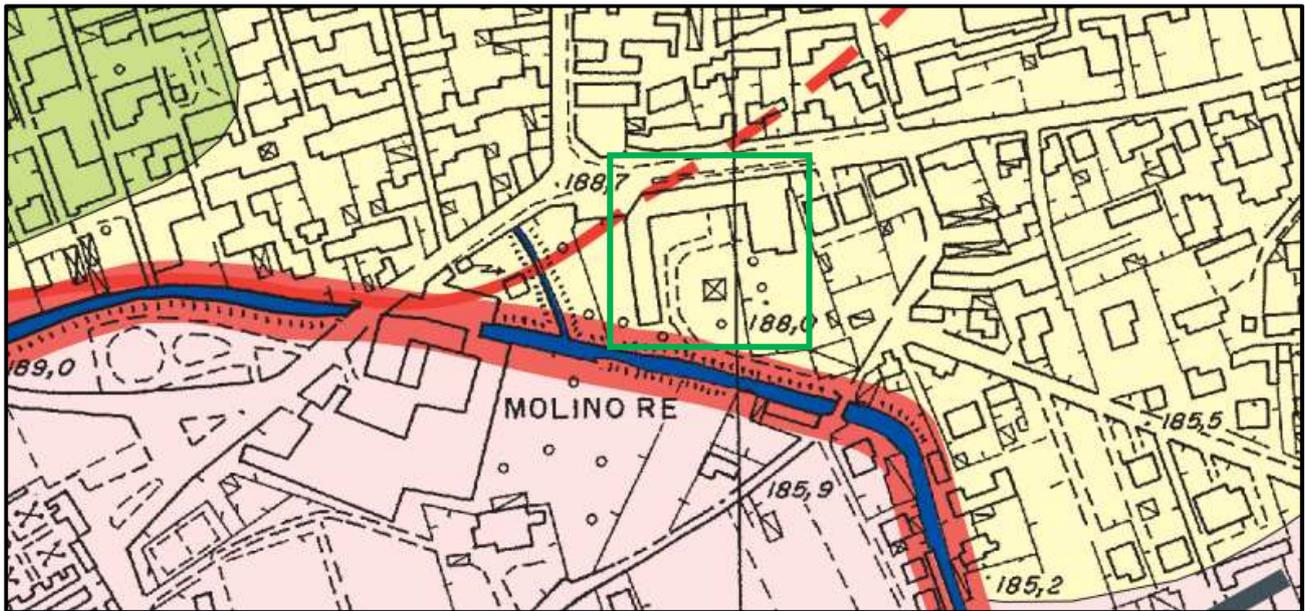
Figura 4 – Estratto della "Carta di sintesi della pericolosità geomorfologica" del PRGC Comune di Brandizzo, con individuazione dell'area di intervento – Fuori scala.

Alla luce delle caratteristiche geomorfologiche dell'area è palese la sostanziale stabilità geomorfologica complessiva. L'immagine seguente riporta un estratto della "Carta di sintesi della pericolosità geomorfologica" del PRGC Comune di Brandizzo, con individuazione dell'area di Intervento.

C L A S S E	II	<p><b>MODERATA</b></p> <p>Porzioni di territorio nelle quali le condizioni di moderata pericolosità geomorfologica possono essere agevolmente superate attraverso l'adozione ed il rispetto di modesti accorgimenti tecnici.</p>	<p>L'utilizzazione urbanistica è subordinata all'adozione e al rispetto di modesti accorgimenti tecnici esplicitati a livello di norme di attuazione ispirate al D.M. 11/03/88 e realizzabili a livello di progetto esecutivo esclusivamente nell'ambito del singolo lotto edificatorio o dell'intorno significativo circostante. Tali interventi non dovranno in alcun modo incidere negativamente sulle aree limitrofe, né condizionarne la propensione all'edificabilità.</p>	<p>Gli interventi in questi settori andranno corredati da una relazione geologico-tecnica che verifichi le caratteristiche geomeccaniche dei terreni di posa delle fondazioni, le situazioni di ristagno idrico superficiale, la soggiacenza della falda e le oscillazioni della stessa: sulla scorta di tali indagini andrà valutata l'opportunità di realizzare locali interrati.</p>

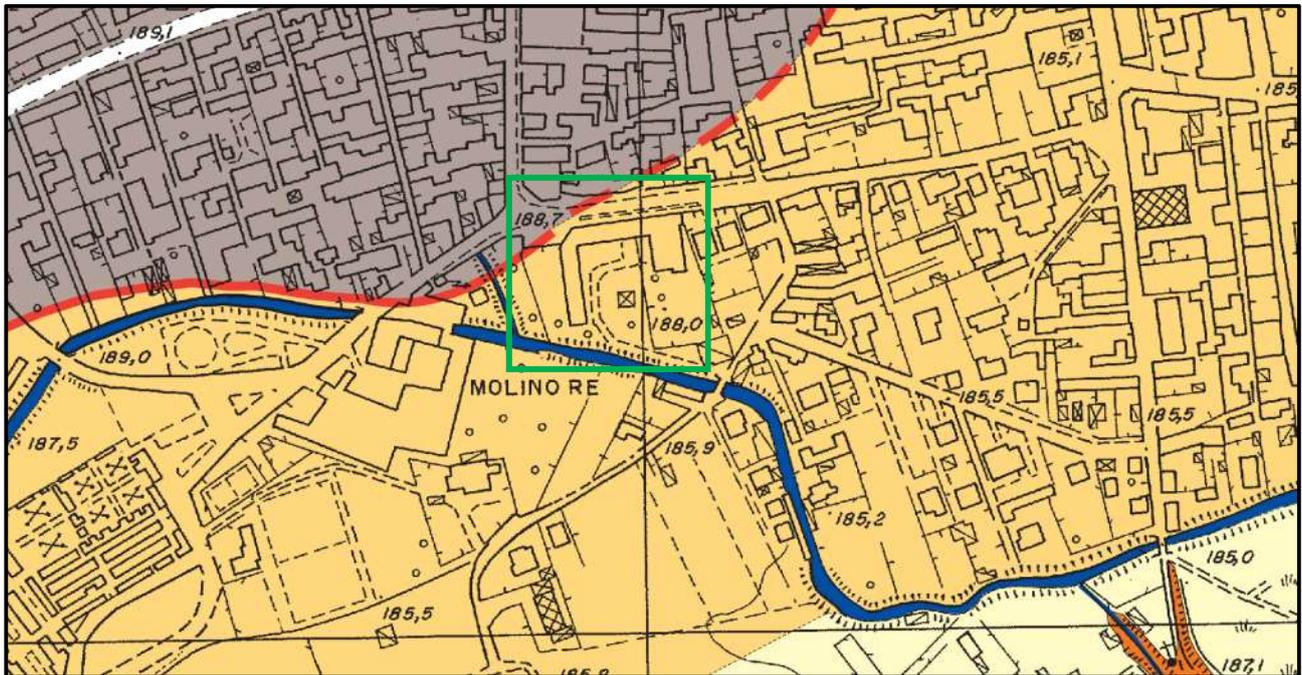
Figura 5 – Estratto della Carta geologica, con individuazione dell'area di intervento – Fuori scala.

Analizzando la carta geologica si nota come il sito di intervento sia stato realizzato ai margini di un terrazzo di depositi fluviali, su un terreno di tipo alluvionale antico, storicamente interessato da eventi di tracimazione delle acque. A livello geomorfologico, si rileva nei pressi del detto sito, un canale di deflusso naturale, già protetto con difese spondali.

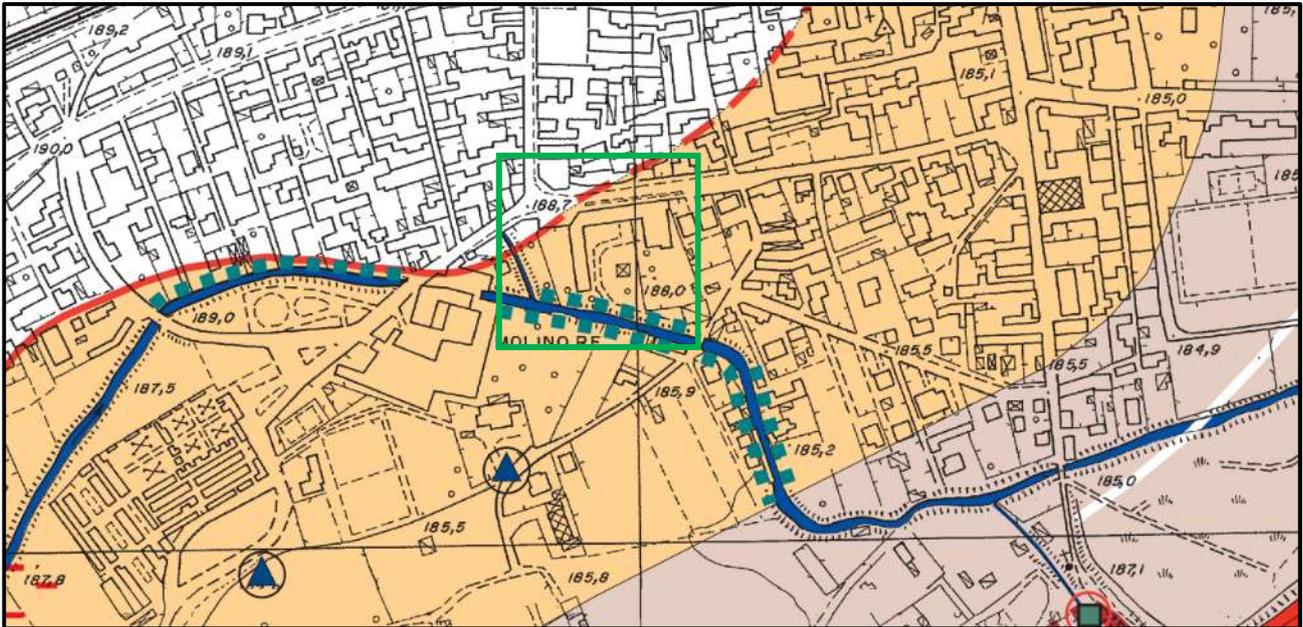
Figura 6 – Estratto della Carta geomorfologica e dei dissesti, con individuazione dell'area di intervento – Fuori scala.

- Depositi alluvionali medio-recenti terrazzati non coinvolti dagli ultimi eventi alluvionali
- Depositi alluvionali antichi
- Canali di deflusso naturali ed artificiali; laghi, emergenze della falda
- Depositi alluvionali attuali; alveo di piena stagionale
- Aree ad alta probabilità di esondazione (Tr=20-50 anni) **Ee**
- Aree a moderata probabilità di esondazione (Tr=100-200 anni) **Eb**
- Aree a bassa probabilità di esondazione (Tr=300-500 anni) **Em**
- Aree soggette ad elevata ritenzione idrica legata a problemi di drenaggio del reticolo secondario
- Settori debolmente depressi rispetto al piano campagna circostante, possibile sede di ristagno di acque superficiali
- Difese spondali sui rii minori

L'area non è soggetta a vincolo idrogeologico.

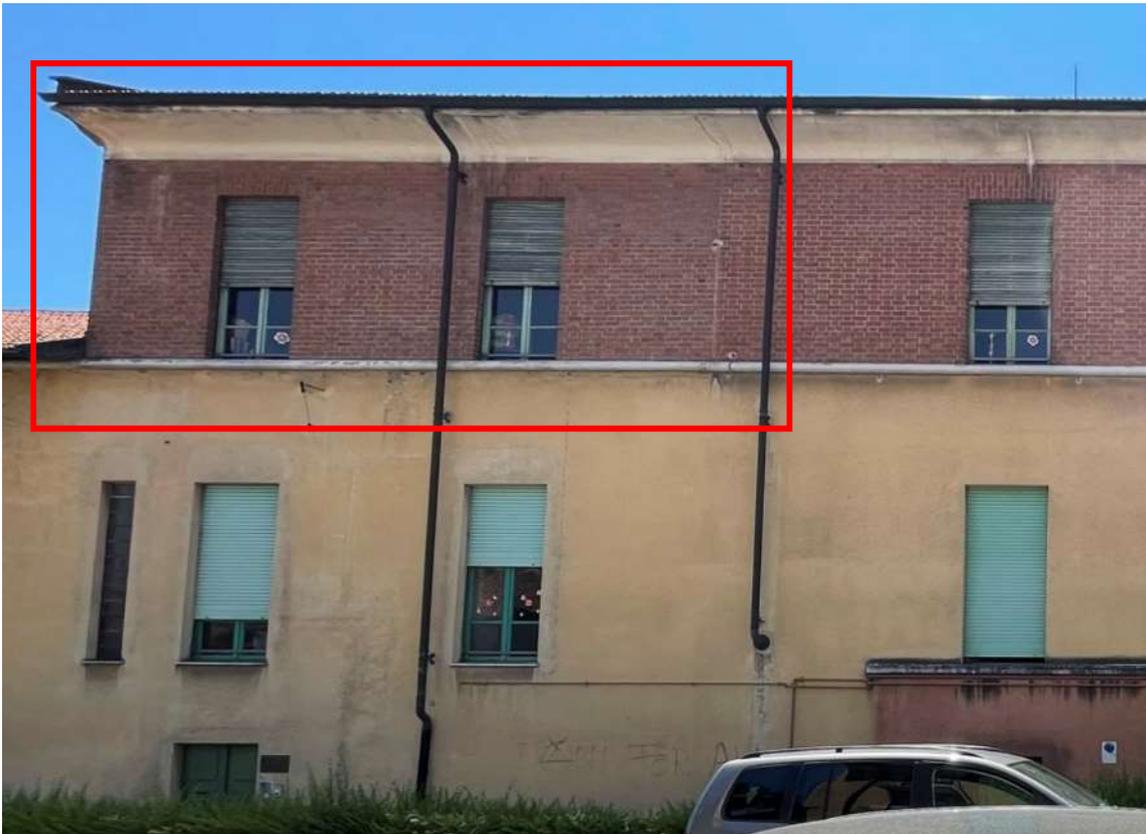
*Figura 9 – Vista dell'edificio della scuola lato via Matteotti con identificazione dell'ultimo ampliamento.*

Un ulteriore ampliamento del corpo di fabbrica principale è presumibilmente avvenuto negli anni '80, con la sopraelevazione del fabbricato asilo e la prosecuzione della manica nord lungo via Matteotti.

Tale incremento di volume è rintracciabile anche da evidenti segni di giunzione presenti nel paramento murario in mattoni faccia a vista del piano primo, e nel cornicione intonacato superiore.

Evidenza di un corpo aggiunto successivamente è anche la differente scansione delle aperture finestrate e delle specchiature opache, che in questa parte dell'edificio sono stati organizzati con forometrie identiche con differente distanziamento.

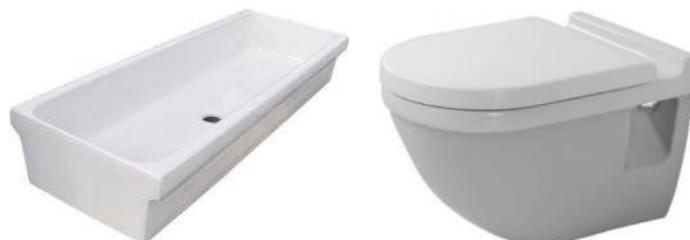
*Figura 10 – Tipologie sanitari in progetto per i servizi igienici.*

- posa pavimenti e rivestimenti in piastrelle di gres ceramico formato quadrato 20x20, colore da decidere in fase di D.L.;
- posa di nuovi sanitari a sospensione per facilitare le operazioni di pulizia dei locali, completi di rubinetterie e quant'altro necessario per dare l'opera completa;

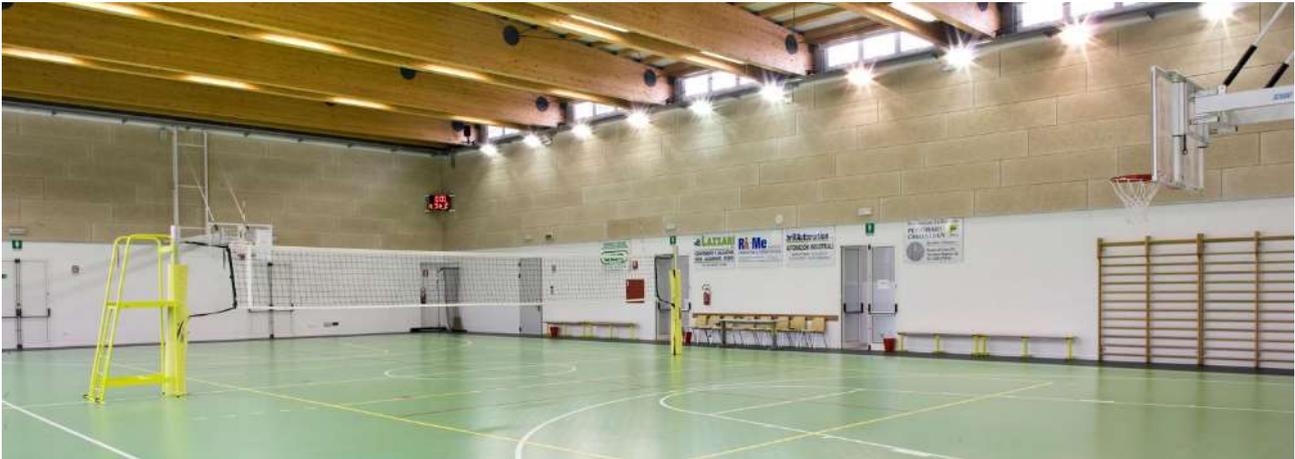
Figura 11 – Esempio di realizzazione di controparete acustica.

Per quanto riguarda invece l'**intervento da eseguirsi in palestra**, questo si focalizzerà principalmente sul **ridurre il fenomeno del riverbero** che attualmente risulta fastidioso. È in progetto l'installazione di una contro parete con capacità fonoassorbenti sul soffitto e sui lati esposti a nord, ovest e sud, così articolata:

- intercapedine non ventilata sp. 30 mm;
- pannello in lana di roccia spessore 30 mm, densità  $80 \text{ kg/m}^3$   $\lambda = 0,033 \text{ W/mK}$  solidale al pannello tipo *Celenit* successivo;

- strato barriera al vapore in alluminio;
- pannelli tipo *Celenit o equivalenti* mod. ACOUSTIC AB/A2, completa di pannelli isolanti termici e acustici eco-compatibili fonoassorbenti – gamma tipo *Celenit AB* in lana di legno mineralizzata legata con cemento Portland bianco conformi alla norma UNI EN 13168 e UNI EN 13964; dim. 1200X600 mm; sp. 35 mm; texture trama 1 mm; bordi smussati su 4 lati (codice S4); massa sup.  $15,0 \text{ kg/m}^2$ ; conducibilità termica  $\lambda = 0,07 \text{ W/mK}$ ; resistenza termica  $R = 0,50 \text{ m}^2\text{K/W}$ ; resistenza alla compressione  $\sigma_{10} \geq 200 \text{ kPa}$ ; resistenza alla diffusione del vapore  $\mu = 5$ ; reazione al fuoco = B-s1, d0 secondo la norma UNI EN 13501-1; assorbimento acustico:  $\alpha_w = 0,95$  e NRC fino a 0,90; durabilità di Classe C, ancorati su sottostante listellatura in legno sezione 40 x 60 mm, posato sfalsato, da lasciare grezzo facciavista colore bianco.

La controparete dovrà essere certificata anche per resistere agli urti da colpi di palla secondo DIN 18032/Parte 3, in ragione della destinazione d'uso del locale.
